第 86 回 文化講座

「遺物から解明した龍柱の形態について」

講師：琉球大学名誉教授 西村 貞雄 氏

遺物から解明した龍柱の形態について

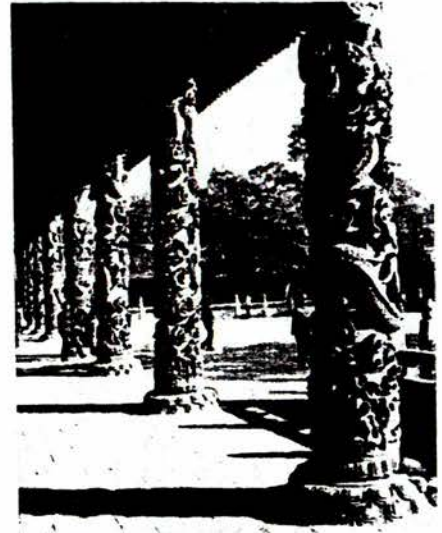
一般的に見られる、龍が柱にラセン状に巻いた
龍柱の事例

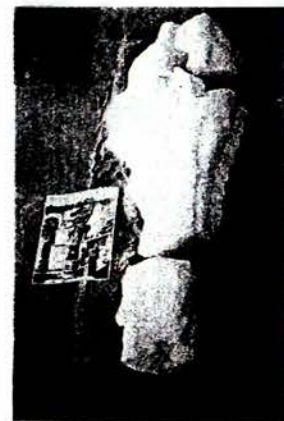
沖縄戦で破壊された
大龍柱阿形の遺物

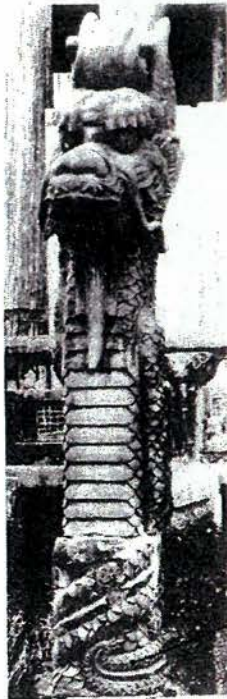
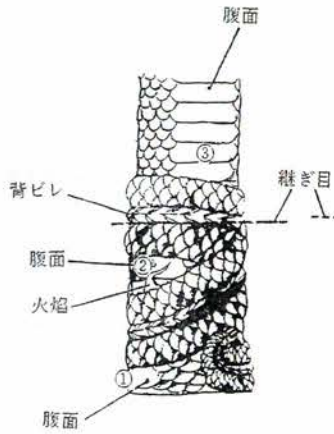
継ぎ目
尾の先端
巻きつけの流れ

ウロコの流れで形を捉えていく中で欠けた部分もあり、何回も検討を加えた結果、腹面が斜めに流れて垂直な胴体部につながっていく経過を得た。その結果、腹面の①②③とつながっていく。

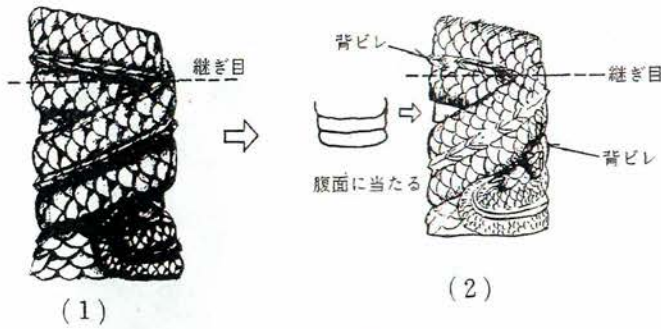
当初、上の写真を(1)のように解釈したが、立体像にしていくなしてはたがってつじつまが合わなくなり、考察した結果(2)のようになる。

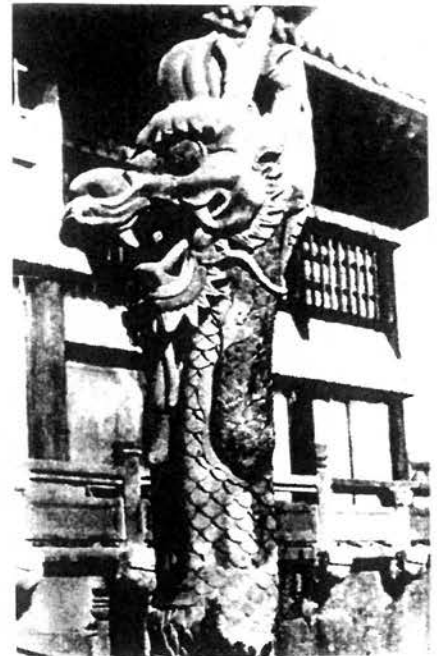
正面向きの阿吽形を向き合わす形
にする為に、明治中期頃から短く
なった大龍柱の継ぎ目に、手を加
えた跡がある。

明治中期頃に胴体部分が約1300mm欠落破損して短くなった状態で、大龍柱を繋いだのが継ぎ目の箇所である。その巻き付け部分の尾の先端が正面に位置付けられていたのが、昭和の解体修理にともなって尾の先端部分も真横に変更され継ぎ目の部分に誤りが生じた。

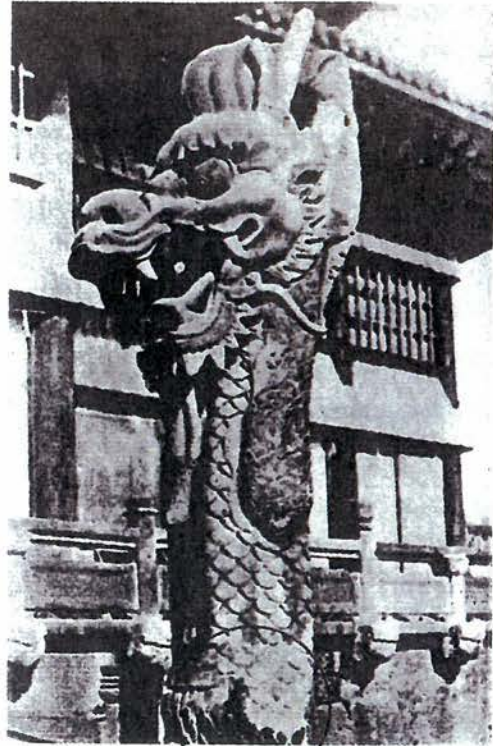
田辺泰撮影
昭和の解体修理後の向き合う形
の大龍柱阿形である。

大龍柱阿形のA図は、縮尺1/5の立体像として復元する前の筆者が作成した姿図である。その下部の巻き付け部分（○印）は、形が判断できないため、昨形の形と対応するように考えた。昭和の解体修理後の「拝殿図」と田辺泰撮影（上掲の写真）の大龍柱・下部の巻き付け部分では形に食い違いがあり、混乱した結果といえる。

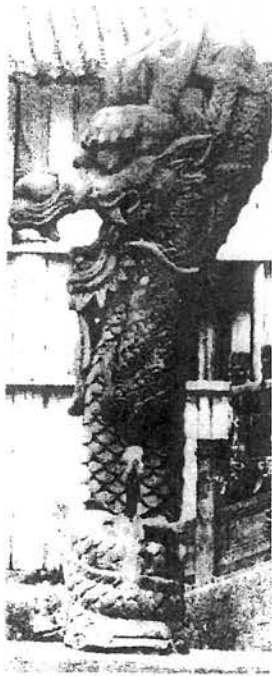
大正11年頃
鎌倉芳太郎撮影

大正11年頃、鎌倉芳太郎撮影の大龍柱は、胴体部と下部の巻き付け部分との継ぎ目に補修された痕跡があつて痛々しい。

大幅に無くなった胴体部からは、すでに龍柱の形態がどのような形であつたかも判断できなくなっている。この様な状態の中で、正面向きだつた大龍柱を昭和の解体修理時に向き合う形に変えたことによって、余計に混乱を招く結果をつくつた。その一つの証拠として、大正11年頃に撮影された大龍柱は、下部の巻き付け部分の尾の先端が顔面と同じ面に方向づけられているが、「拝殿図」の絵では真横に位置づけられている。

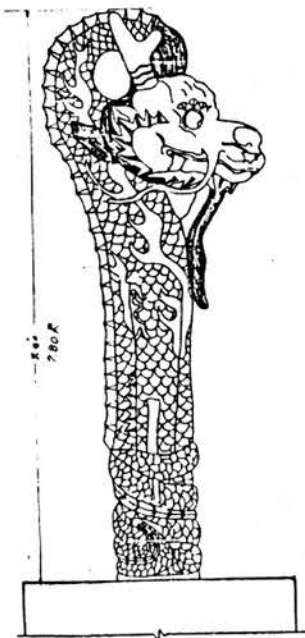
「拝殿図」より

「拝殿図」の大龍柱のスケッチでは、巻き付け部分の尾の先端が真横に位置付けられた形になっている。

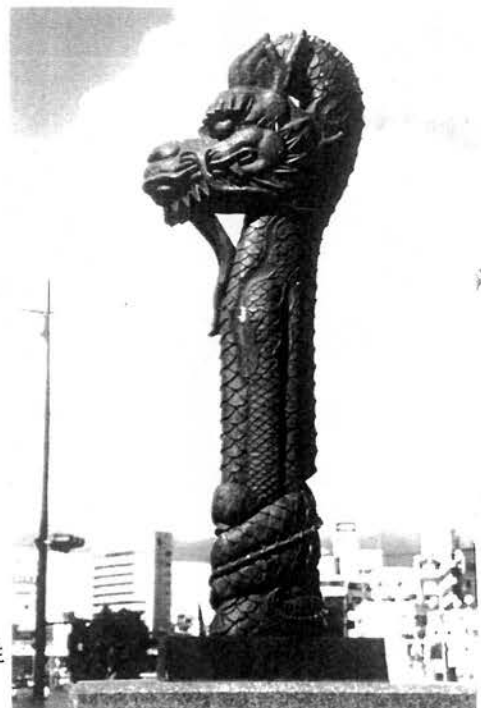
大龍柱の下部、巻きつけ部分を解明した結果、尾の先端が正面に位置付けられることを解明した図解である。

この大龍柱の阿吽の姿図では、巻きつけ部分の尾の先端が正面に向けられると、阿吽の頭部も正面に向けられねばならないが、この姿図では、大龍柱の形態を分かりやすくする為に、頭部を横向きに描いている。

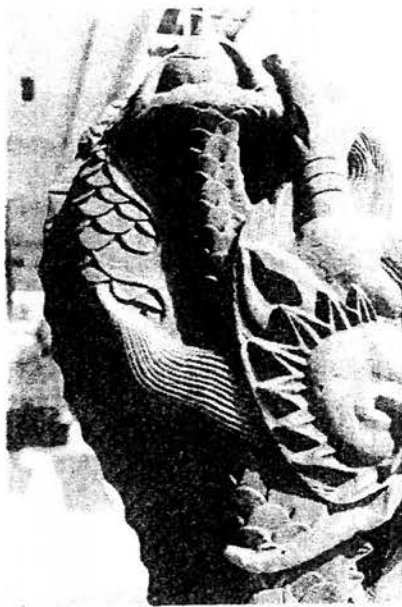
叶形頭部
宝珠を持った掌。
(県立博物館に現存)

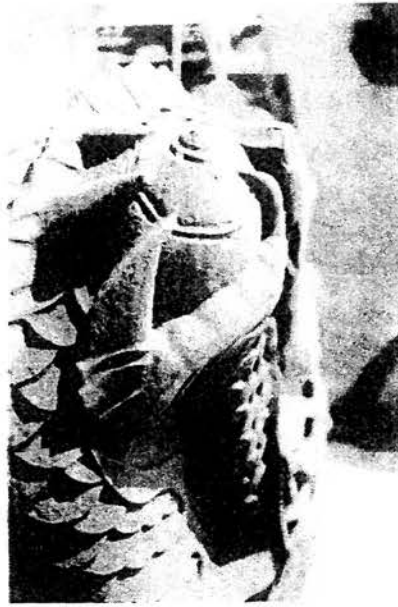
同左。斜め上から撮る。
宝珠と4本の爪がわかる。

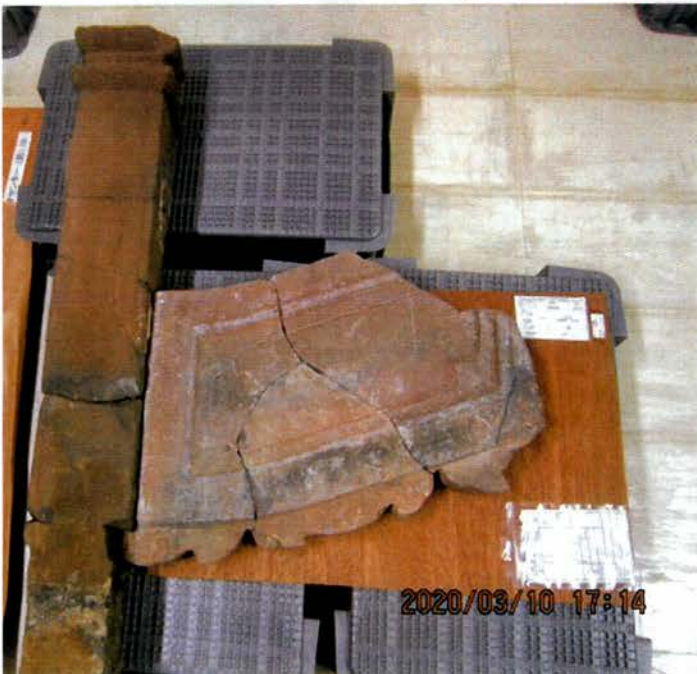
発掘された羽目石と親柱には「ほぞ穴」がある。正殿正面の左右の親柱とは異なり親柱には両サイドに「ほぞ穴」がある。末広がり階段・両袖の先端親柱ではないかと推測する。
