## III-4、「正面説」の親柱と羽目石の組立ては妥当か——西村説の検証

## III 遺物・残欠による検証——安里報告資料

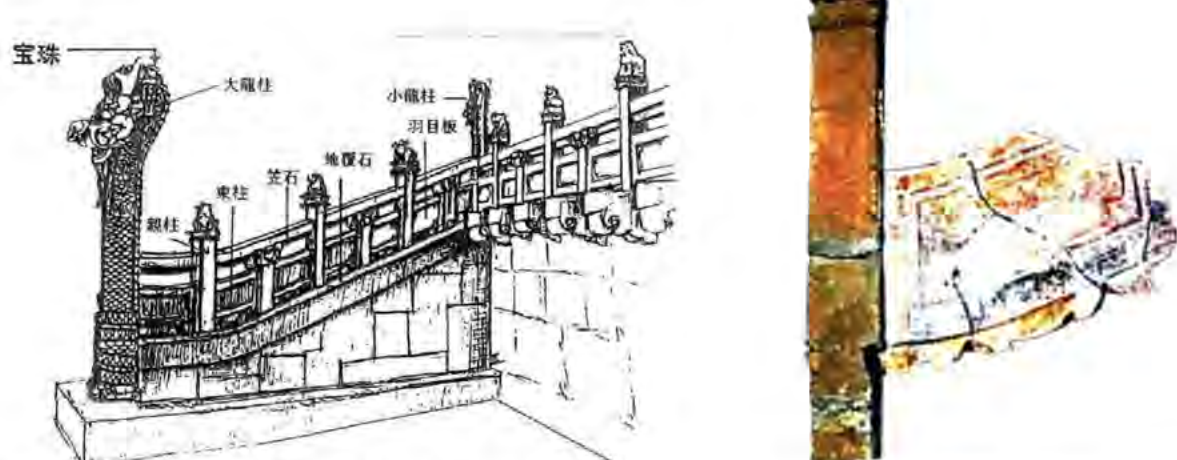
図1：西村氏が描いた正面向き大龍柱想像図と、その物証として提示した親柱と羽目石(西村2020より)

- ・Sc-博6の分析結果をふまえて、西村説の根拠の一つを検証した。
- ・西村氏は、戦前大龍柱が当初は石階段欄干に接続して正面を向いていたとして、想像図を描いている(図1左)。
- ・その物証として、戦前古写真の「龍柱側の親柱」と羽目石の出土遺物の組立て写真を挙げている(図1右)。

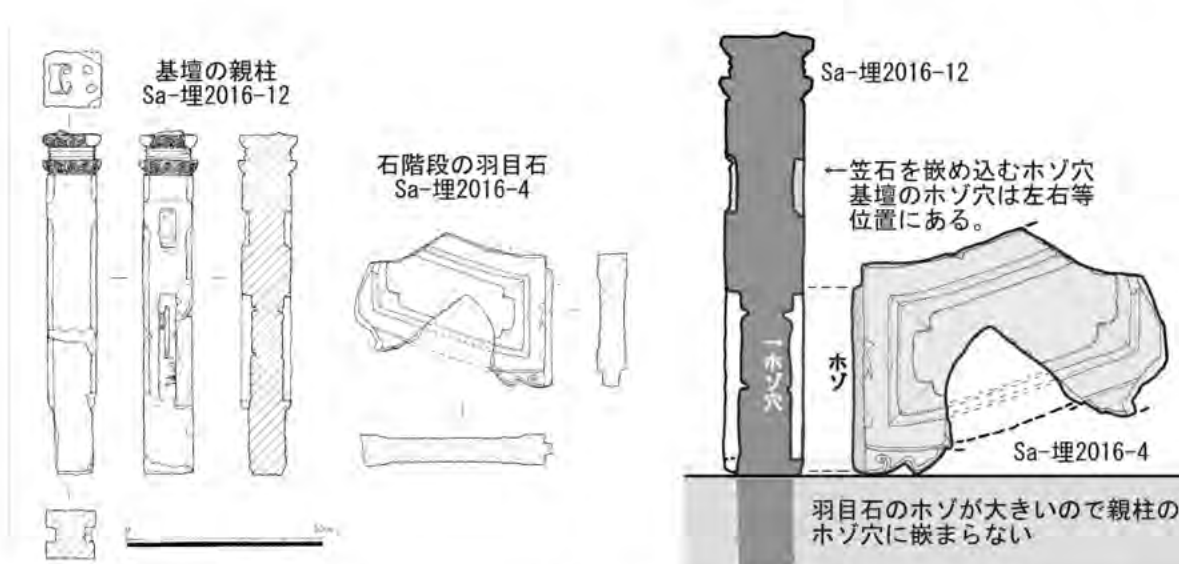
図2：西村氏提示の親柱 Sa-埋 2016-12 と羽目石 Sa-埋 2016-4 の遺物実測図による組立

左の実測図は、『首里城跡 正殿地区発掘調査報告書』の基壇の親柱 (Sa-埋 2016-2) と石階段の羽目石 (Sa-埋 2016-4)。右は、西村氏の写真に合わせて組立てた親柱と羽目石の実測図。基壇の親柱と石階段の羽目石は、ホゾとホゾ穴の大きさが異なるので嵌め込むことができない。

- ・まず、西村氏が物証とする「龍柱側の親柱」と羽目石の組立てが妥当か検証しよう。
- ・西村氏が掲げた「龍柱側の親柱」写真の遺物は、親柱が埋文2016『首里城跡—正殿地区発掘調査報告書』の154図12(図2左のSa-埋2016-2)で、羽目石は、152図4(図2中のSa-埋2016-4)である。

- ・親柱 Sa-埋 2016-2 は、実測図断面をみれば分かるように左右の笠石ホゾ穴は等位置で大きさも同サイズである。これは、基壇の親柱であって石階段の親柱ではない。

- ・西村氏が示した写真では、一見すると親柱と羽目石が組み合うように見えるが、図2右に示したように、親柱のホゾ穴と羽目石のホゾのサイズが異なり、羽目石のホゾが大きいため親柱のホゾ穴に嵌め込むことができない。

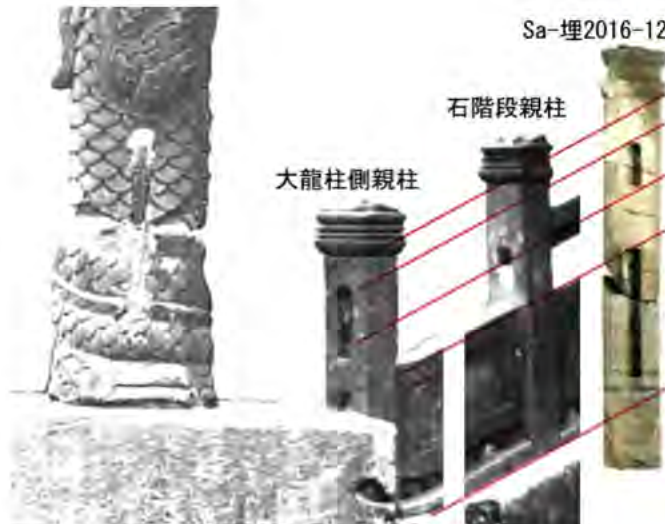
図3：石階段の親柱と欄干親柱 Sa-埋 2016-12 のホゾ穴比較

- ・石階段の欄干部材は、西村氏の大龍柱想定図(図1左)に描かれているように斜めに取り付くので、親柱のホゾ穴は上側と下側で位置がずれる。
- ・図3に見るように、Sa-埋 2016-12 は、大龍柱側親柱とも他の石階段の親柱ともホゾ穴の位置やサイズも異なる。石階段の親柱ではないことは明らかだ。
