■ やはり、安里報告書はデータ改竄の捏造報告書である

永津 禎三

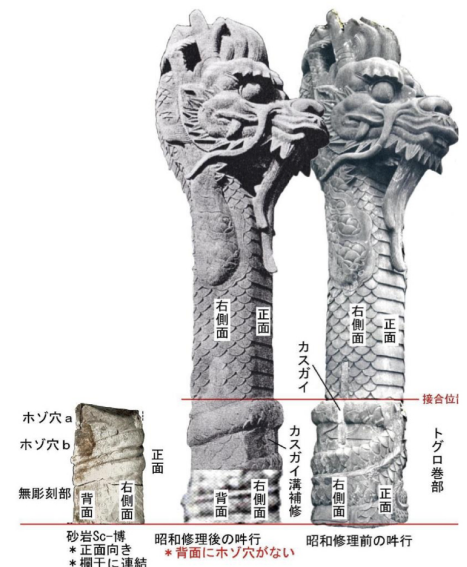
図 3：吡形大龍柱の背面（欄干に連結するホゾ穴がない）

昭和修理で、頭部～胴部と基部（トグロ巻）の向きがズレている。トグロ巻き背面には、欄干部材に連結するホゾ穴や無彫刻部分がない。戦前大龍柱は、制作当初から欄干に連結せず台石上で自立していたことが分かる。

図 2 の展開図の上に並ぶ 5 つの大龍柱吡形の写真、その左端と左から 2 番目の写真を合成したものが図 3 の「昭和修理後の吡形」の図である。図 2 の左端と左から 2 番目の写真には出典が記されていない。左端は田辺泰『琉球建築』掲載の写真と分かったが、左から 2 番目の写真がどこからのものか不明だった。写真は龍柱だけが切り抜かれているので、左から 2 番目の写真のトグロ巻部は台石と接するところまで全て写っているのか判断ができない。

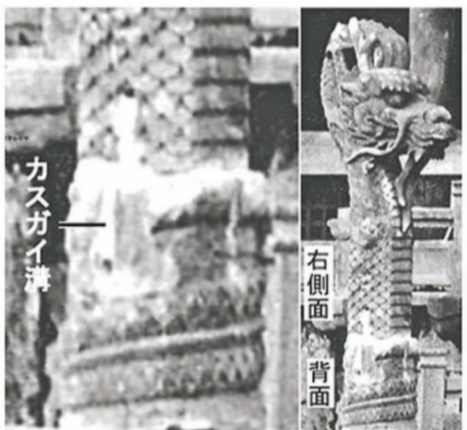
写真 1：昭和修理竣工前の吡形大龍柱とトグロ巻き部背面の拡大。東京大学大学院工学系研究科建築学専攻所蔵

ところが、この左から 2 番目の写真こそ、安里氏が 6 月 2 日付「ホゾ穴と正面向き復元下」で「新たに入手した」という「写真 1」つまり（新資料写真）であった。

図 2 の左から 2 番目の写真は、かなり不鮮明ではっきりしないが、写真 1 であれば、頭部が正面向きの面のトグロ巻部は右側面であることがはっきり確認できる。吡形大龍柱の背面が御庭側に向いていることを示す新資料写真が見つかったと報告すれば良いだけである。

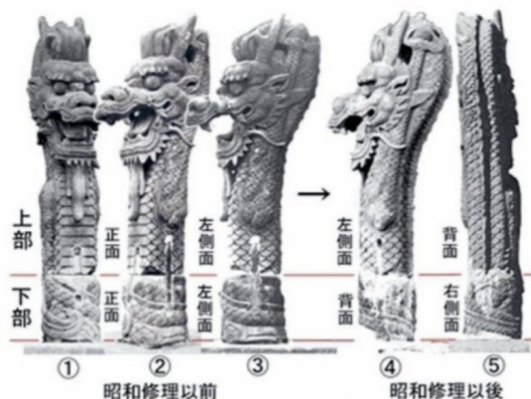
図1：昭和修理以前と以後の阿形大龍柱

①～③沖縄県立芸術大学附属図書・芸術資料館所蔵（鎌倉芳太郎撮影）。④東京大学大学院工学系研究科建築学専攻所蔵。⑤『沖縄 昭和10年代』より（撮影：坂本万七）

熊本鎮台沖縄分遣隊によって折られた戦前大龍柱の阿形、それに合わせて切断された吽形の頭部胴体と台石上のトグロ巻部が繋ぎ合わされた時、カスガイはそれぞれ三箇所嵌められたことが、鎌倉芳太郎と坂本万七の写真、そして「新資料写真」から確認できる。阿形は左右と前面、吽形は左右と背面の三箇所である。
