昭和の大修理前、大龍柱には、カスガイは幾つどこに嵌められていたのか

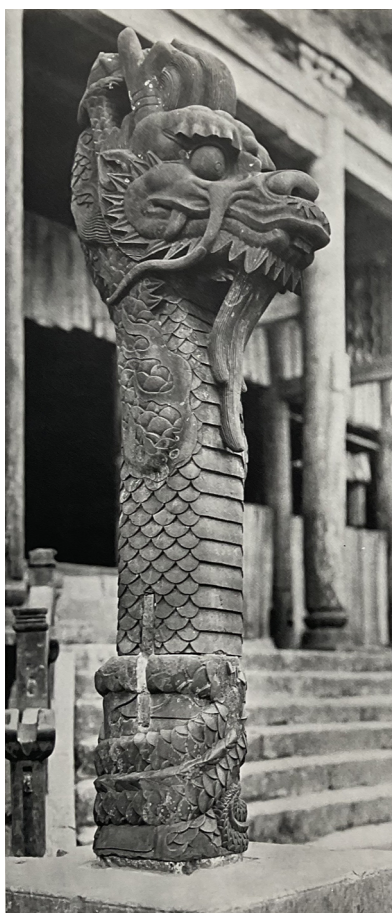
写真 A

吽形大龍柱においては、鎌倉芳太郎撮影の写真 A と B から、左右両側面にカスガイが存在し、正面にはカスガイは無いことが確認できる。また、写真 D (東京大学大学院工学系研究科建築学専攻所蔵「首里城正殿写真」) は、大龍柱が相対向きに変えられた直後の写真であり、吽形大龍柱の右側面の下にはトグロ巻部の背面が繋がり、そのトグロ巻部の背面にカスガイの穴と窪みの補修跡が確認できる。

つまり、吽形大龍柱にあつては、左右両側面と背面の三箇所に、阿形大龍柱にあつては、左右両側面と正面の三箇所にカスガイが嵌められていたということになる。

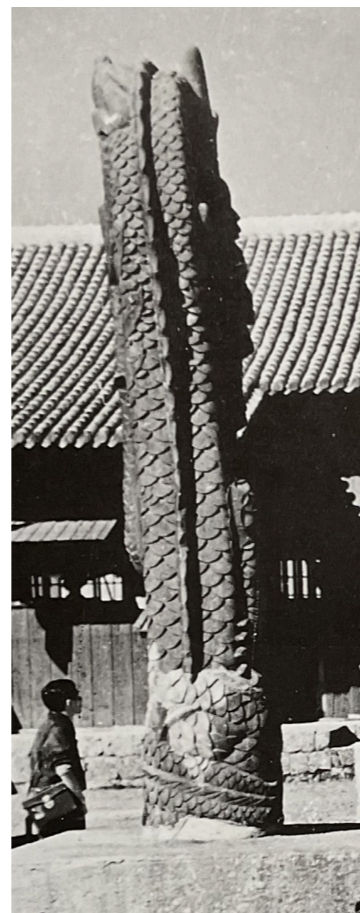
写真 C

阿形大龍柱においては、やはり鎌倉芳太郎撮影の写真 F と H によって、正面と左右両側面にカスガイが存在していたことが確認できる。また、坂本万七撮影の写真 C により、背面にはカスガイはなかったことが確認できる。坂本万七撮影の写真 C も大龍柱が相対向きに変えられた後の写真であり、阿形大龍柱の背面の下にはトグロ巻部の右側面が繋がっている。トグロ巻部の右側面にはカスガイ跡の上から石灰様のもので補修された様子が見られるが、背面部分にはカスガイの痕跡は無い。

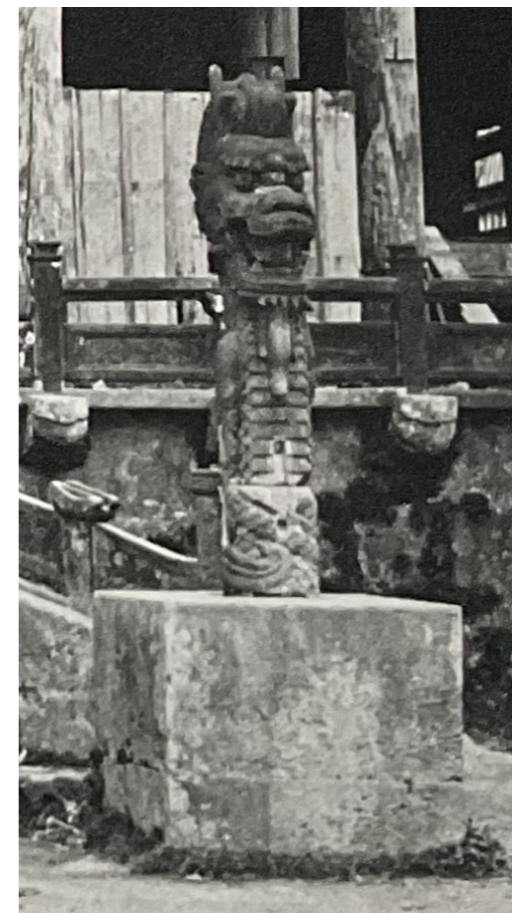
写真 G 1924 年撮影

ちなみに、写真 H は 1922 年撮影、写真 G は 1924 年撮影で、この間に阿形大龍柱正面のカスガイが外されたことが分かる。

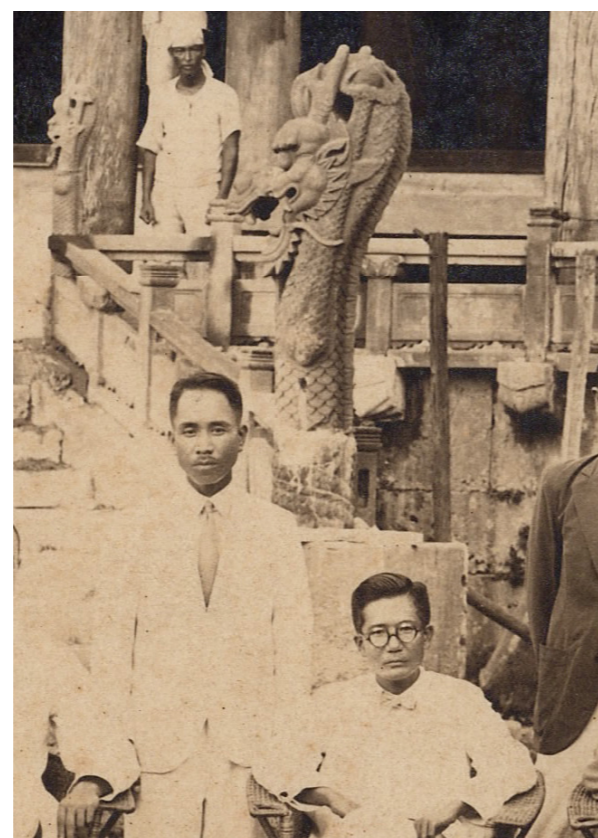
写真 E

また、写真 E (東京大学大学院工学系研究科建築学専攻所蔵「首里城正殿写真」) では、阿形大龍柱の左側面にカスガイ跡の穴と窪みの補修が確認できるのだが、カスガイのついた状態で「遺物 Sa- 博 4」が遺っていることから、1933 年 9 月 10 日の撮影時以降にカスガイが嵌められたことが分かる。阿形大龍柱の左側面のカスガイ跡の穴や窪みは再度カスガイを嵌めるために利用され、トグロ巻部背面には元々カスガイは無かったので、新たに穴が穿たれたのではないかと考えられる。写真 F に見られるカスガイと「遺物 Sa- 博 4」のカスガイではその形状やテクスチャーが異なるようにも見えるので、この昭和の大修理の時に、新たに作られたカスガイが嵌められたのかもしれない。
