彩色・彫刻に係る検討事項一覧（沖縄総合事務局）についての考察

西村貞雄 2021年12月1日

大龍柱の構成・向き

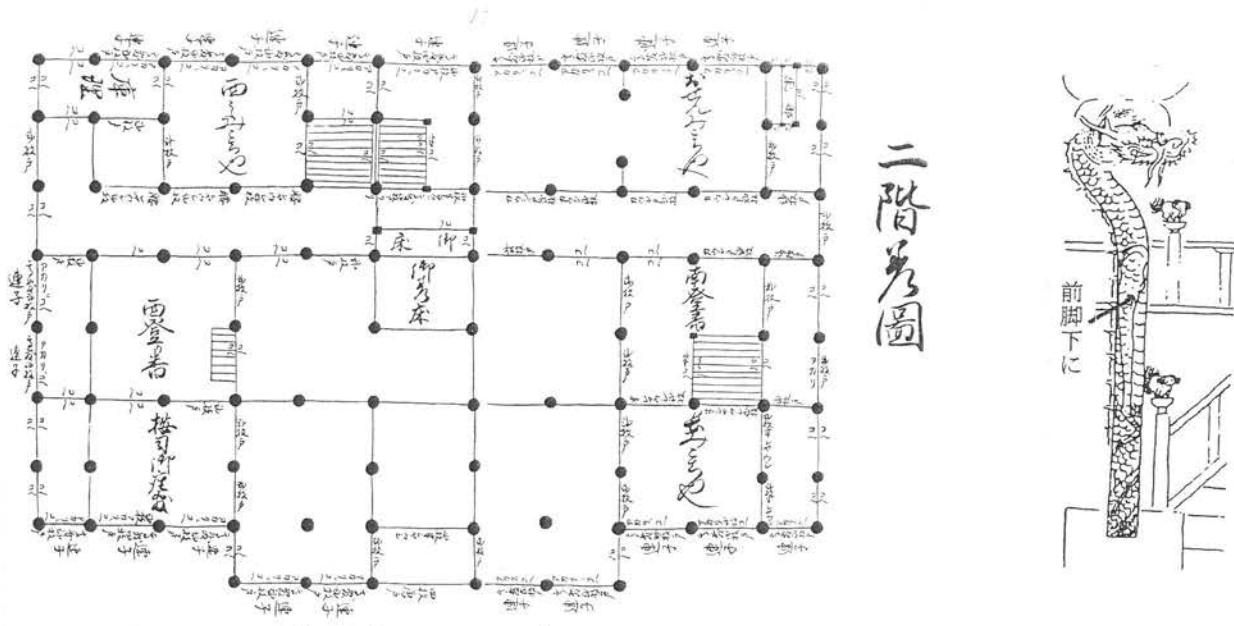
1768年「百浦添御殿普請付御絵図并御材木寸法記」(略称「寸法記」)

大龍柱の描写においては、「寸法記」「御普請絵図帳」の絵図に見られる大龍柱の表現の姿態にたいして、「拝殿図」は近代的な大龍柱のスケッチで、形を正確に写されていることから、絵図とは捉え方に違いがある。「寸法記」「御普請絵図帳」の絵図は「多視点移動」で大龍柱を捉えているので全体においても各部位に曖昧さがある。多視点描法はその時期の表現方法である。

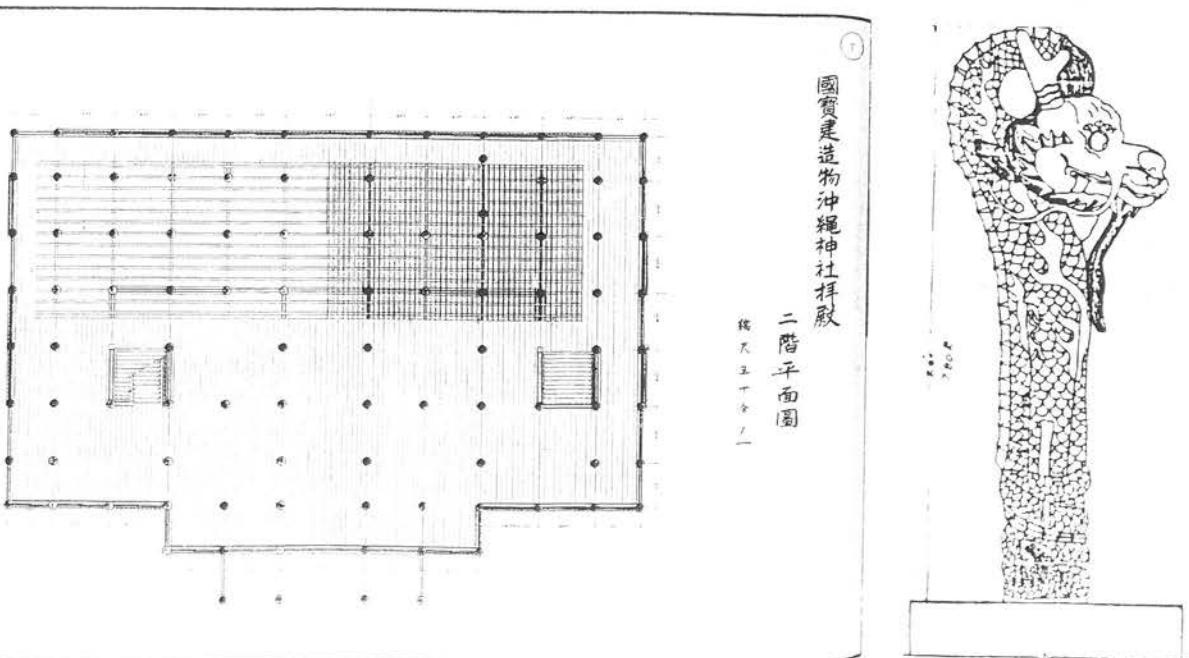
1929年(昭和4)「國寶建造物沖縄神社拝殿」(略称「拝殿図」)

「拝殿図」においては対象物を忠実にスケッチしており、多視点ではなく像全体のバランスをイメージしている。各部位や細部に配慮がされているが、大龍柱の胴体部が欠落した状態のスケッチである。

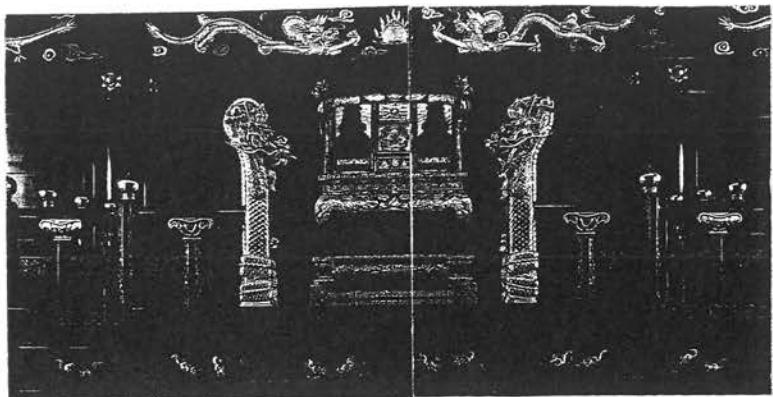
2階 御差床の玉座の前面・龍柱（阿吽の龍 向い合う形）

小龍柱や2階御差床高欄の龍柱が向き合っているのは、小龍柱と御差床の龍柱には高欄と一体化しているから向い合っているのであって、大龍柱は台石に建っているから絵図の表し方で向き合っているので条件が違っている。

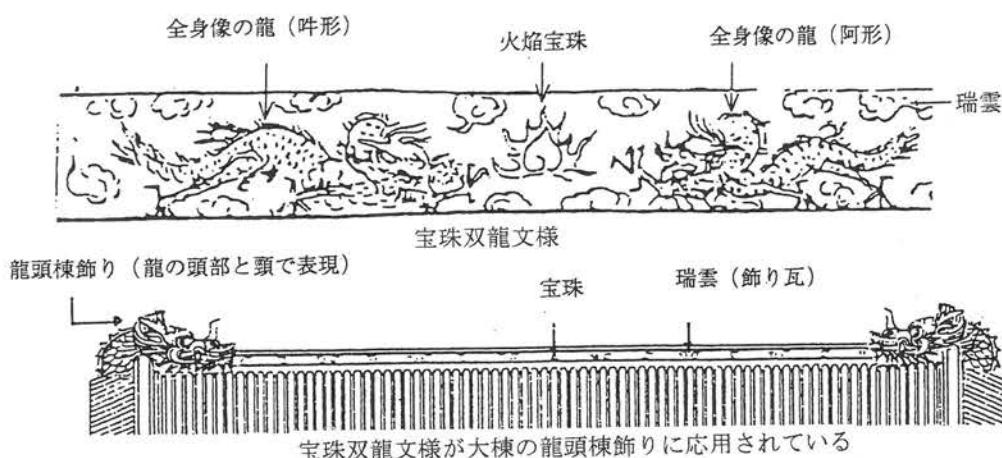
龍頭棟飾り（龍の頭部と頸で表現）

宝珠双龍文様

宝珠

瑞雲（飾り瓦）

「寸法記」「御普請絵図帳」の絵図が、大龍柱及び小龍柱、2階御差床高欄の龍柱が、向き合う一対で描かれていることから、大棟の龍頭棟飾も向き合っていることを同一視しているが、根本的に間違いがある。それは、形態の相違にある。龍頭棟飾が大棟に入れられているのは、「宝珠双龍文様」の形式を応用しているからで、大棟の中心に宝珠を位置づけ、左右から阿形・吽形が向い合うという双龍（龍頭）をしているからである。また、唐破風屋根に正面向きの龍頭棟飾においては、この龍頭には正殿二階から龍が出てくるように棟が龍の胴体として造られているから正面向きであるので、その通りの正面向きは当然の描き方である。

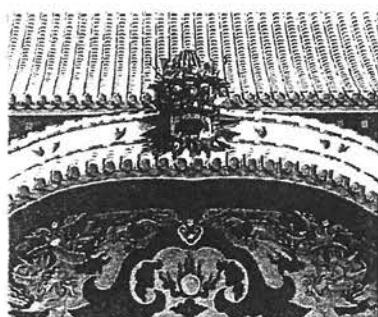
正殿・正面の唐破風の龍

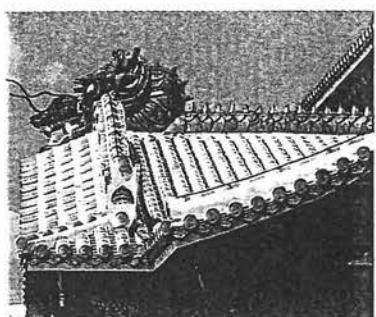
正殿唐破風（側面）の龍は、建物の内部から出てくる構えをつくっている。

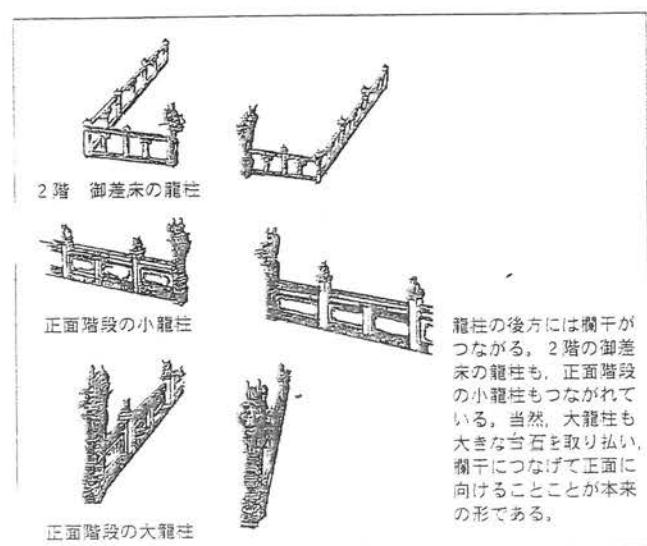
正面階段の大龍柱

龍柱の後方には欄干がつながる。2階の御差床の龍柱も、正面階段の小龍柱もつながれている。当然、大龍柱も大きな台石を取り払い、欄干につなげて正面に向けることこれが本来の形である。

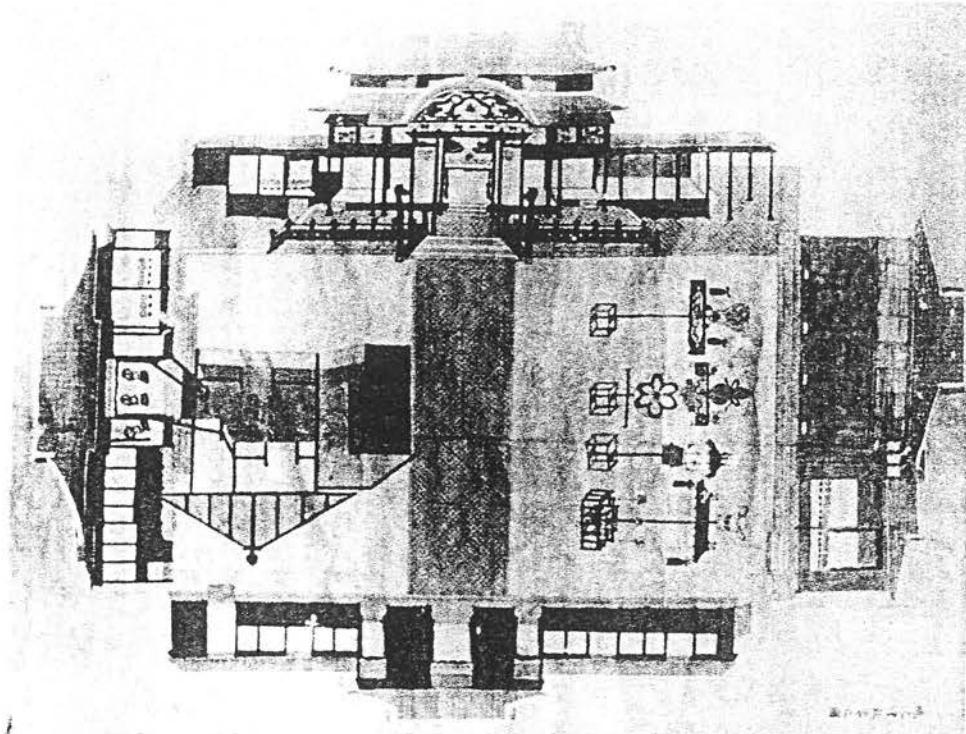
「首里城 正殿前城元仲秋宴設営図」

御庭を中心に、正殿、南殿、北殿、奉神門が展開型で描かれている。視点移動の表現

「城元仲秋宴之図」等は、御庭を中心に展開図法で描かれ、正殿の建物は視点移動の表現である。柱など、全体が縦線で強調され簡略化した図法であり、シルエットに黒い縦線の中に大龍柱がある。この大龍柱を正面向きに描くとした場合、柱などと区別がつかないので、向き合う一対で表わした方が認識しやすいという絵図の捉え方にしている。「城元仲秋宴之図」などの絵図で向きを判断するのは早計である。それは復元した大龍柱の形態とを比較して判断することであって決めつけるのには危険性がある。

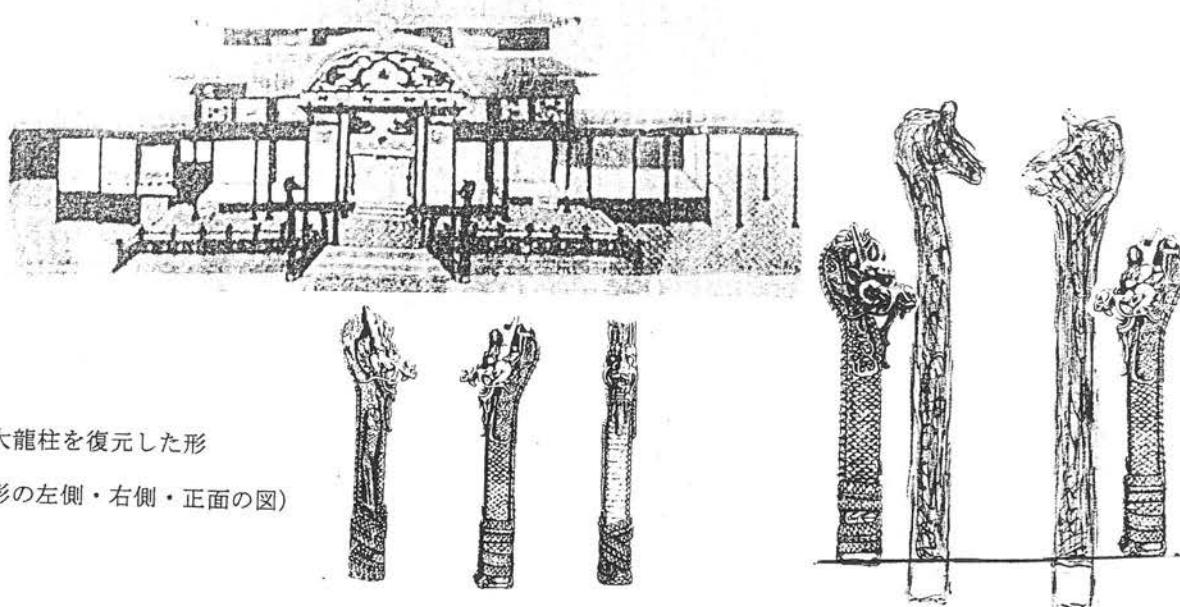
大龍柱を復元した形
(阿形の左側・右側・正面の図)

「設営図の正殿」から大龍柱の絵図を復元した形と比較

大龍柱・絵図の胴体部の幅に合わせて、復元した形の大龍柱も同じ幅で比較する

胴体と同じ幅にしたものと並列にすると、大龍柱の絵図が龍柱の胴体を拡大していることが見られる

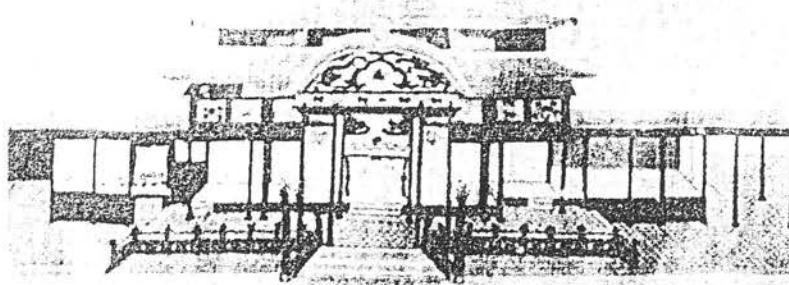
「正殿 設営図」の大龍柱を正面向きにしてシルエットにしてみた状態

シルエットにした大龍柱の復元した形の正面

大龍柱の側面図と正面図を比較すると、側面図の方が大龍柱の表情が読み取れる。従って、「正殿 設営図」の大龍柱は正面図では拡大表現しても棒状の柱にしか見えない、結果として大龍柱が正面向きであっても「印象しやすく、表現しやすい」方位でしか表わせないことになることがある。

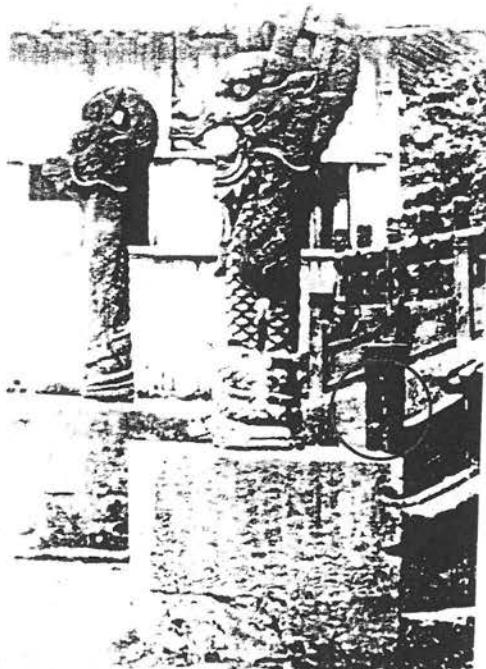
大正11（1922）年頃 鎌倉芳太郎撮影
正面向きの大龍柱の後方に「ほぞ穴」（○印）の痕跡

大龍柱が台石に載った形で約 3m の高さで建っていることは、正殿を構成する高欄から分離した形になっている、大龍柱は独立した状態である。その結果、復元された大龍柱の形態（すがた、形式）が理解されてないからである。

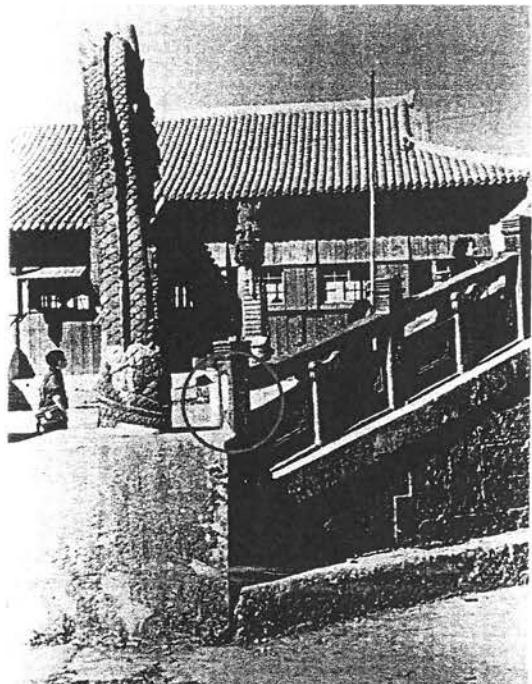
昭和10（1935）年頃 坂本万七撮影
「沖縄神社拝殿」向きあった大龍柱の後方の欄干に
「ほぞ穴」（○印）の痕跡、漆喰で埋められている

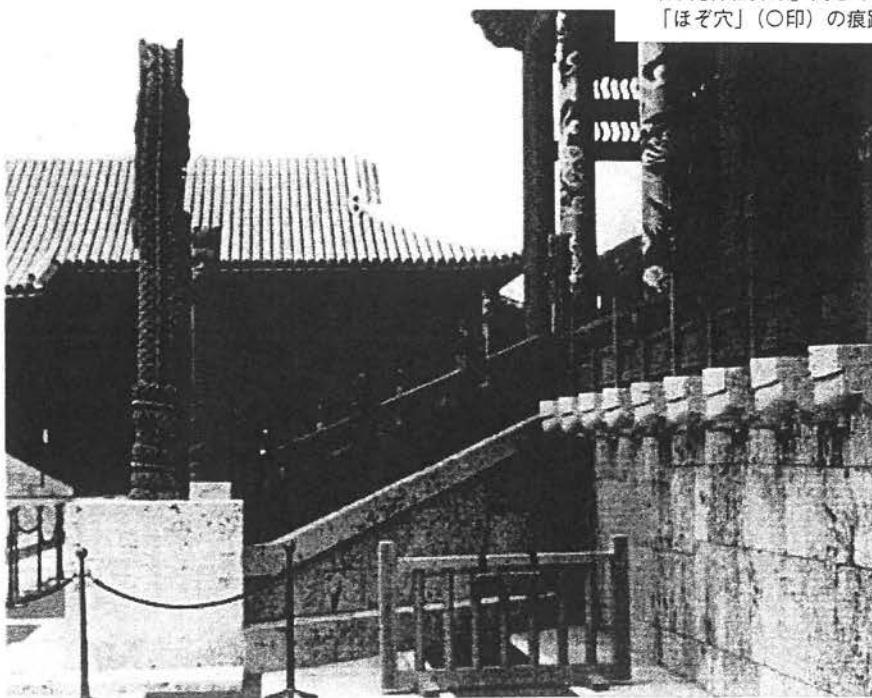
平成の復元
正殿とは分離した台石に立つ大龍柱

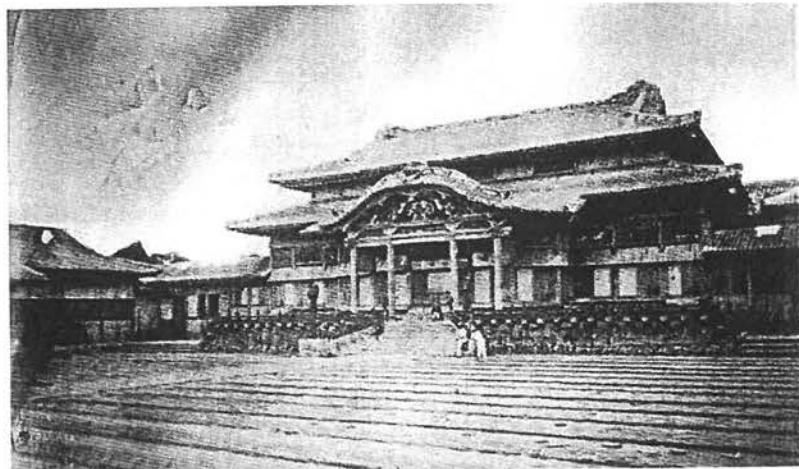
1877年（明治10）フランス海軍ルヴェルトガ撮影

古写真と絵図には、大きな違いがある。古写真是当時の実写である。古絵図には、忠実に写したという内容は見られない。前述でも触れたように、「拝殿図」と古絵図との捉え方では描写方法がことなり、古絵図には「印象しやすく、表現しやすい」方法が随所に見られる。

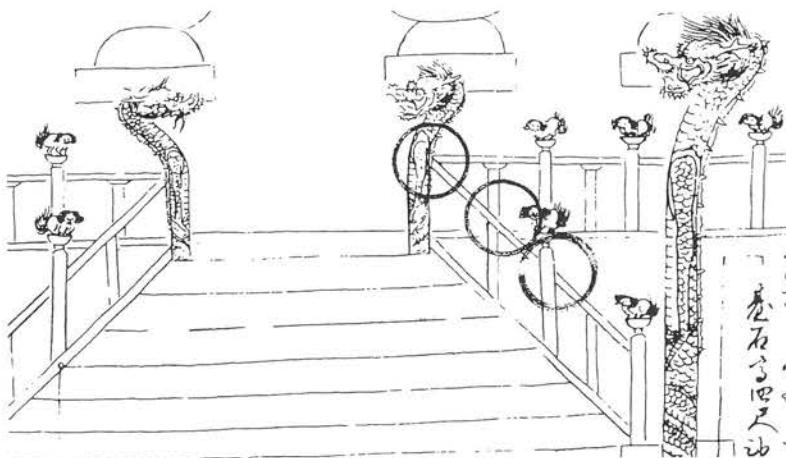
「百浦添御殿普請付御絵図并御材木寸法記」より

末広がりの階段拡大図

○印の中が不自然である

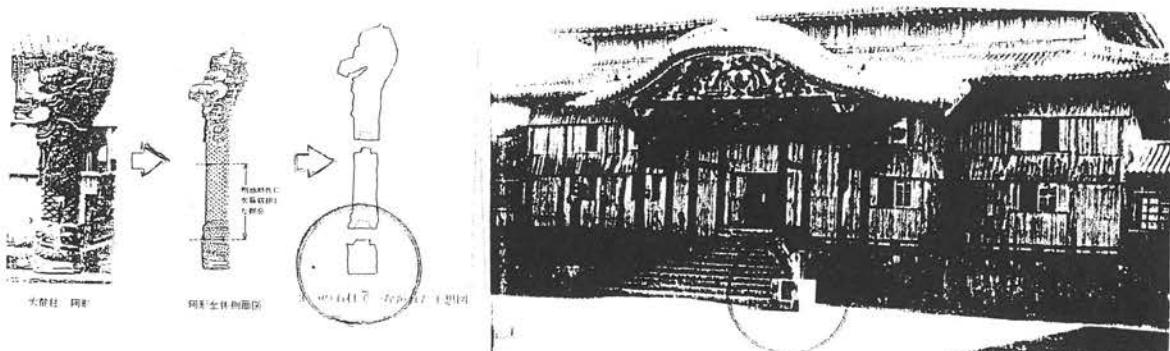
大龍柱の損壊事件、大龍柱・阿形は3つの石で繋いで製作された。その下部が残っている痕跡写真

古写真に写る右側の大龍柱（阿形）の胴体には、何らかの破壊とあるが、復元した立場から破壊ではなく、比嘉朝健「琉球の石彫刻龍柱」論文に大龍柱には、3つの石を繋いで製作したものと2つの石を繋いで製作しているものがある。とあり、復元して遺物から確認がとれたのは、大龍柱（阿形）であった。そのことから推察すると破壊されたものではなく、つなぎ目の痕跡だと推察する。

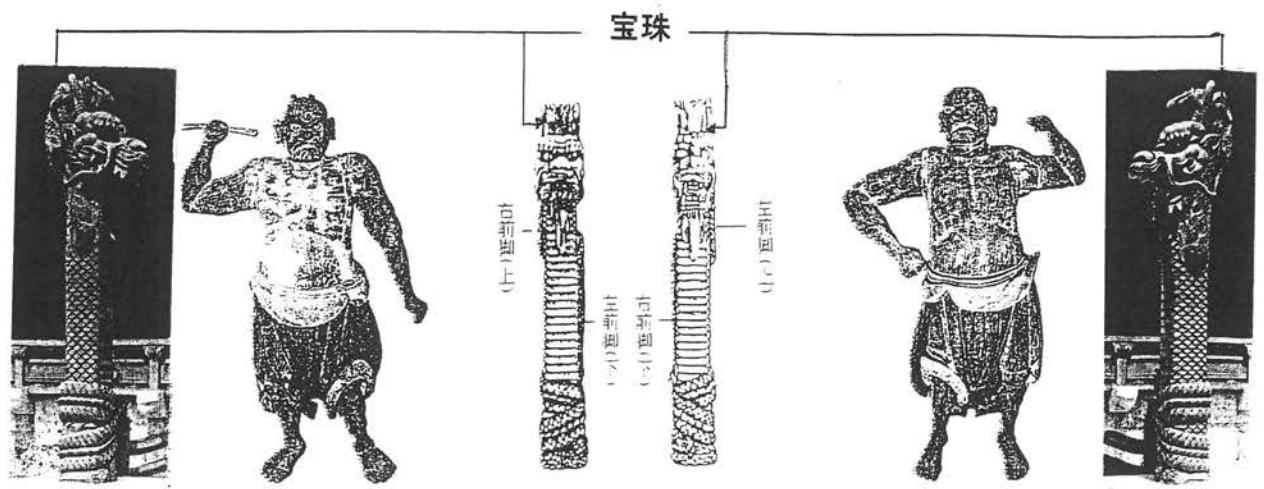
仁王像と龍柱には、共通の構えがある。阿形・吽形と上下の手（脚）の構えである。

龍柱の上に掲げた前脚には宝珠を握らせている。
