首里城再建を 考える

独自性と大龍柱 ④ 西村貞雄

独自性と大龍柱 ⑤ 西村貞雄

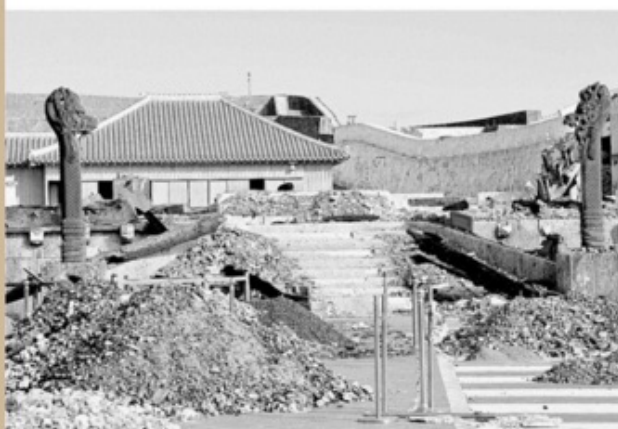
首里城の焼け跡に残った一対の大龍柱＝2019年12月、那覇市

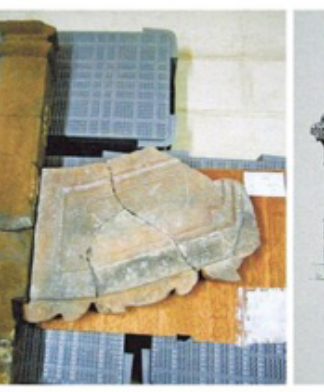
※首里城正殿跡から出土した欄干に使用されたと思われる柱と羽目石（県立埋蔵文化財センター蔵、筆者撮影）※大龍柱を欄干につないだ想定図（筆者描く）

干によってつながれている。小龍柱・大龍柱が未広の欄干に配置される事によって龍の流れと構えが造られ、正殿の建物と階段・御座への龍脈としての役割が見えてくる。

文様のない台石
現在、大龍柱は大きな台石に据えられて建てられている。その原因は1768年の大地震による影響があったと推察できる。当時の記録に「城壁57ヶ所損壊」とあったことから判断すると、約3分の1の高さの大龍柱は欄干とつながり、羽目石・地盤石で固定されて外れ、応急措置として台石に設置された可能性がある。その判断は、台石が接続した欄干の根拠が台石を盛り付け、「ほぞ」の溝が羽目石につなぐ「ほぞ」が台石に埋められている。明治・大正・昭和（戦前ま）の大龍柱の拡大写真から読み取れる。この機軸のある欄干が沖縄県立埋蔵文化財センターに収蔵されており、欄干に羽目石の遺物を「ほぞ」につなぐべく合わせる「ほぞ」が台石と、当時のものだと判断できた。

大龍柱が相互に連結し合っても応急措置として設置した欄干に繋がっていると見て、正殿の左右、大龍柱・小龍柱（大龍柱）から中心へ、向拝柱の背間で欄干・大龍柱が正面（御座）へと龍脈の流れが造られ、大龍柱は正殿の龍脈の結末であることから台石を取り除き欄干に接続する意味がここにある。
